## **Cuerval Sostenible**

**Diagnóstico de sitios clave seleccionados para la restauración ecológica de manglar**

**30 de mayo de 2025**

Entidad implementadora: Centro Agronómico Tropical de Investigación y Enseñanza (CATIE)

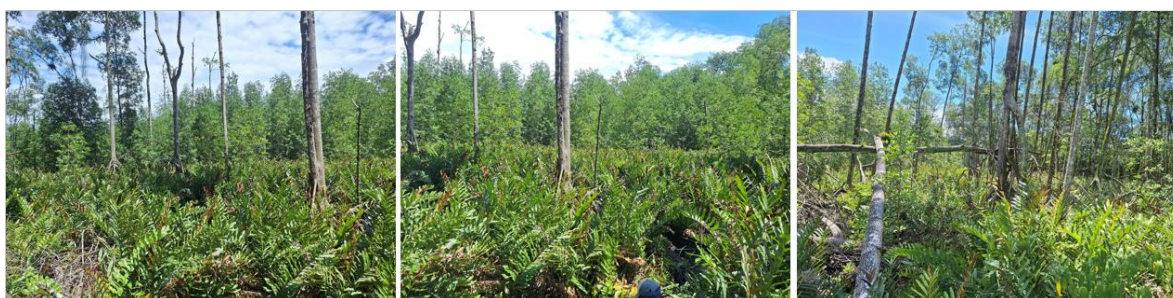
El 5 de marzo de 2025 se visitó el sitio y se realizó una evaluación de las condiciones actuales. En el sitio se identificaron dos problemas principales:

1. Tala de árboles de mangle para la captura de *Phalacrocorax olivaceus* (pato cuervo).
2. Colonización abundante del helecho *Acrostichum aureum* (rancocha) en los claros generados por la tala de árboles.

**Figura 2.** Estado y condiciones encontradas en el sitio el Secadero, Consejo Comunitario del Cuerval, Timbiquí, Cauca, 2025.

- Las estrategias de restauración para los tres sitios deben ir orientadas al control de la tala de árboles para la captura del pato cuervo y de la colonización del helecho en los claros generados por la corta del mangle.

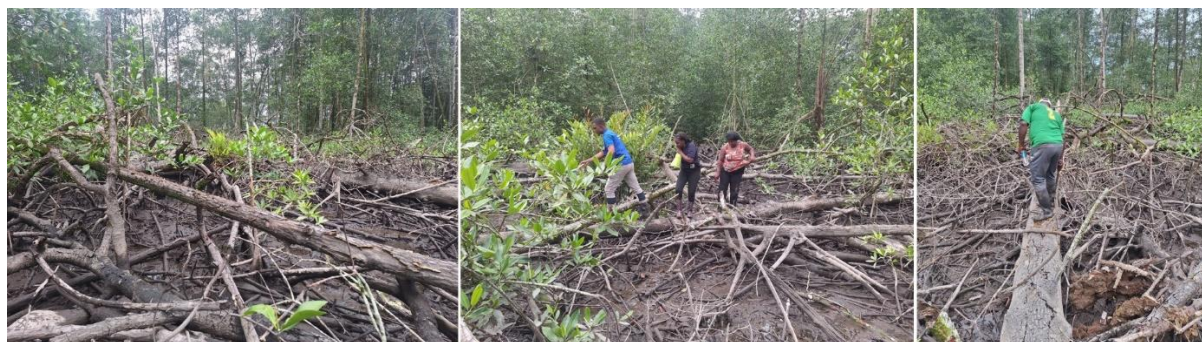
El 6 de marzo de 2025 se visitó el sitio y se realizó una evaluación de las condiciones actuales. En el sitio se identificaron dos problemas principales:

1. Tala de árboles de mangle para la captura de *Phalacrocorax olivaceus* (pato cuervo).
2. Colonización baja del helecho *Acrostichum aureum* (rancocha) en los claros generados por la tala de árboles.

**Figura 4.** Estado y condiciones encontradas en el sitio La Caleta, Consejo Comunitario del Cuerval, Timbiquí, Cauca, 2025.

- Los sitios La Caleta y Caleta – Culebrero presentan una baja colonización del helecho *A. aureum* y una alta abundancia de plántulas de mangle en regeneración natural. Por ello, el control del crecimiento del helecho favorecerá a una restauración más rápida del ecosistema.

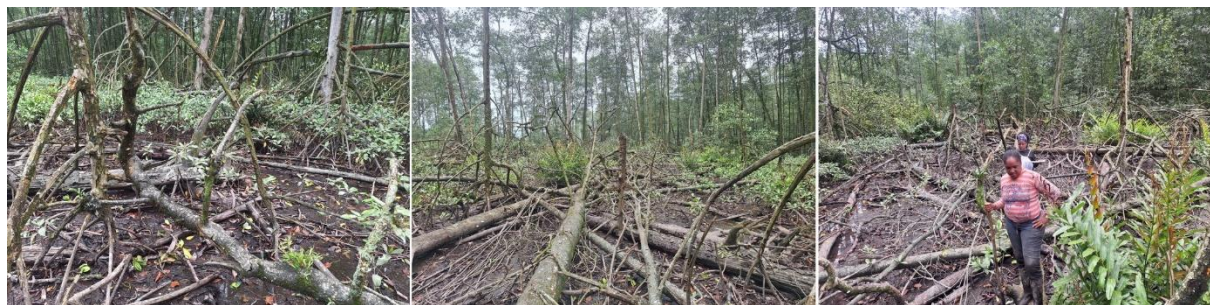
El 6 de marzo de 2025 se visitó el sitio y se realizó una evaluación de las condiciones actuales. En el sitio se identificaron dos problemas principales:

1. Tala de árboles de mangle para la captura de *Phalacrocorax olivaceus* (pato cuervo).
2. Colonización baja del helecho *Acrostichum aureum* (rancocha) en los claros generados por la tala de árboles.

**Figura 6.** Estado y condiciones encontradas en el sitio La Caleta – Culebrera, Consejo Comunitario del Cuerval, Timbiquí, Cauca, 2025.
